Transformation af historiske bygninger

– løsninger og erfaringer fra praksis

Realdania

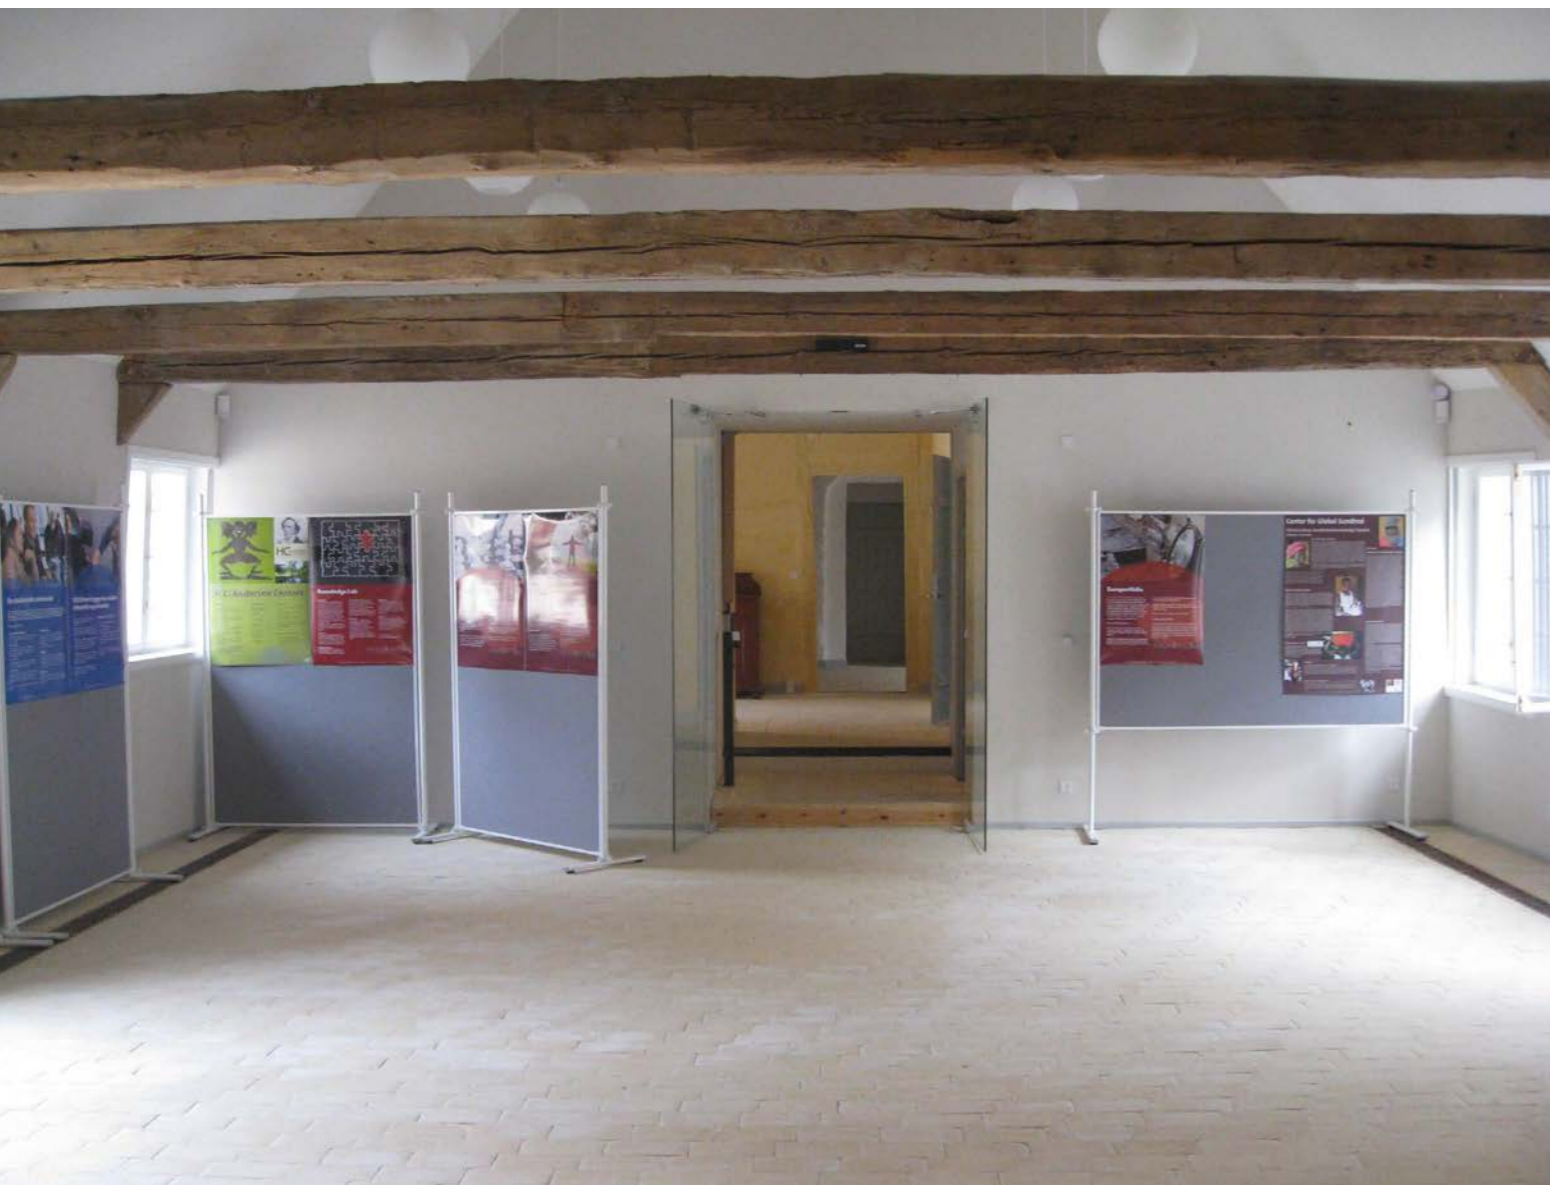
← Foredragssalen i sidefløjen set mod forrummet, der er tilgængeligt via en lift. I forhold til brandkrav og flugtveje er salen godkendt til maksimalt 50 personer. På billedet til højre ses passagen med liften mellem forrummet og foredragssalen, efter at bygningerne er taget i brug af Syddansk Universitet. I kombination med, at der kunne sikres niveaufri adgang til sidefløjen fra gårdspladsen, muliggør denne løsning adgang for gangbesværede.

foredragssalen ligger lidt lavere end forrummet, men der er sikret niveaufri adgang via en lift, der fungerer som ét stort trin eller repos, der kan hæves og sænkes. Trappe-reposen er stor nok til, at der kan være en kørestol, og når reposen er i bevægelse, er den mod forrummet beskyttet af en bom og mod foredragssalen af to glasdøre, der åbner automatisk.

Loftsrummet blev sløjfet og inddraget i foredragssalen, så der nu er loft til kip. Salen blev indrettet efter moderne standard med nyt terrændæk med isolering og gulvvar-

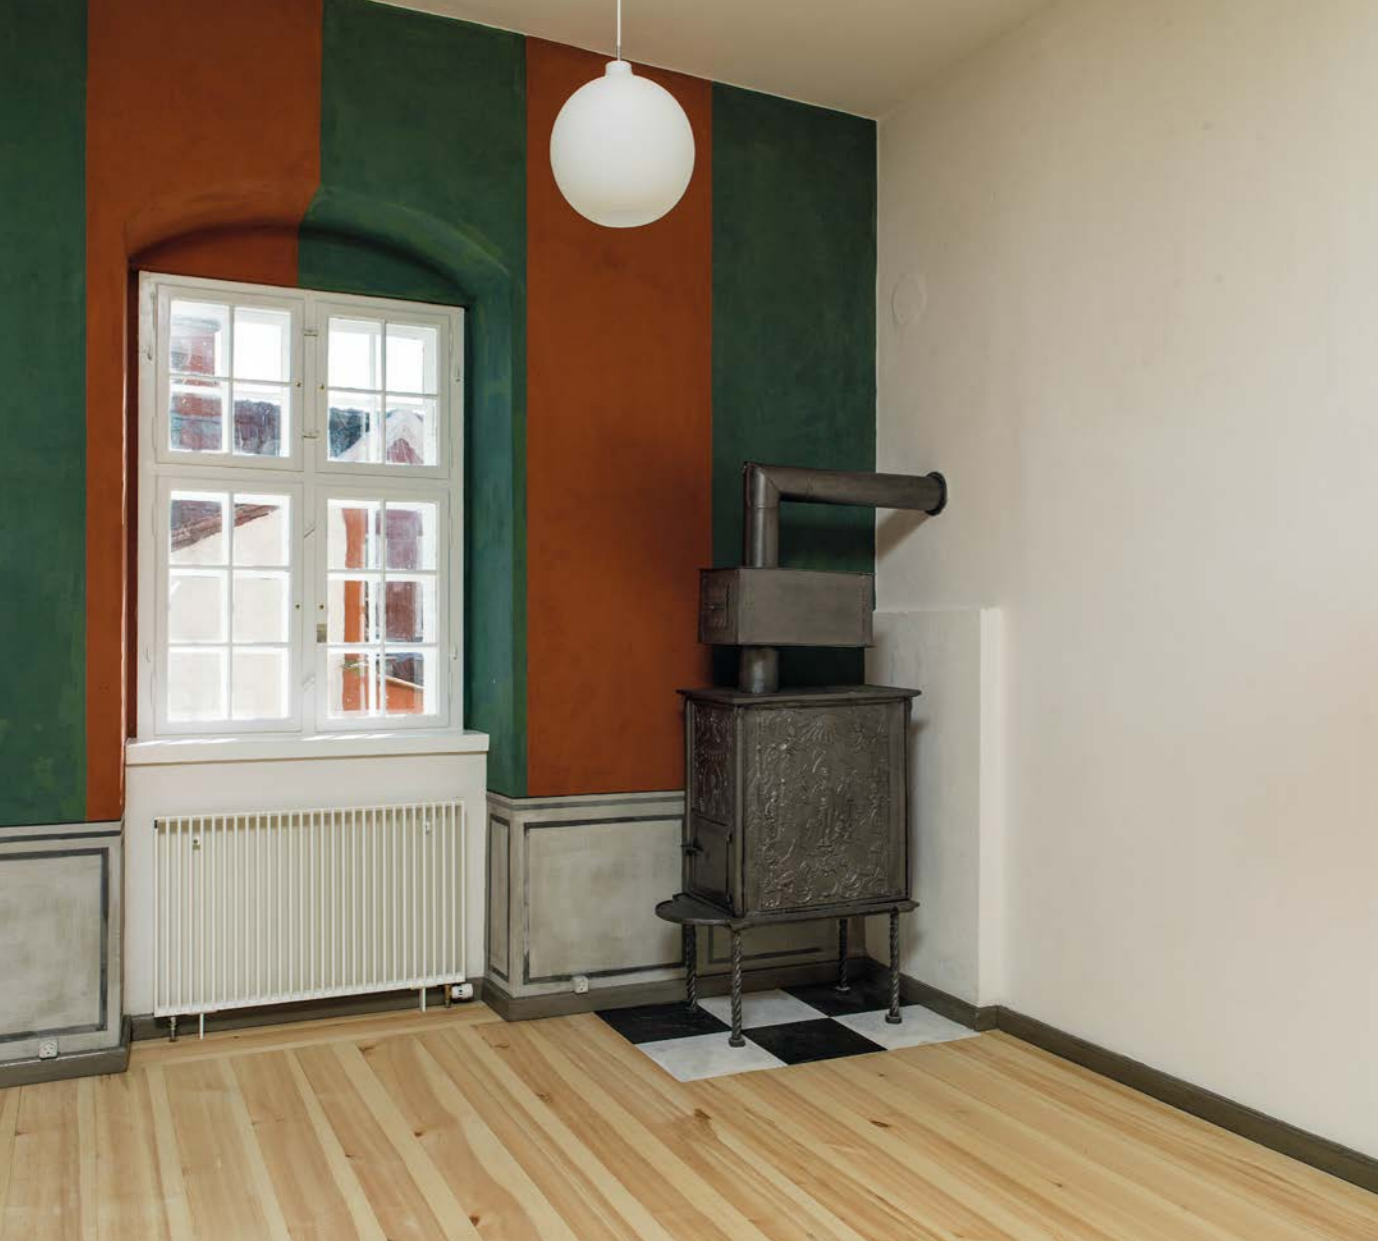
↑ Mens der er installeret ventilationsanlæg i sidefløjen, har dette pga. fredningsværdierne ikke været muligt i hovedbygningen. Her må man lufte ud ved at åbne vinduerne, men man får også hjælp fra de gamle ovne. De er nemlig tilsluttet skorstenene, selv om man ikke må tænde op i dem, og det bidrager til den naturlige ventilation. Det samme gælder de to jernkomfurer, som er bevaret i bygningen.

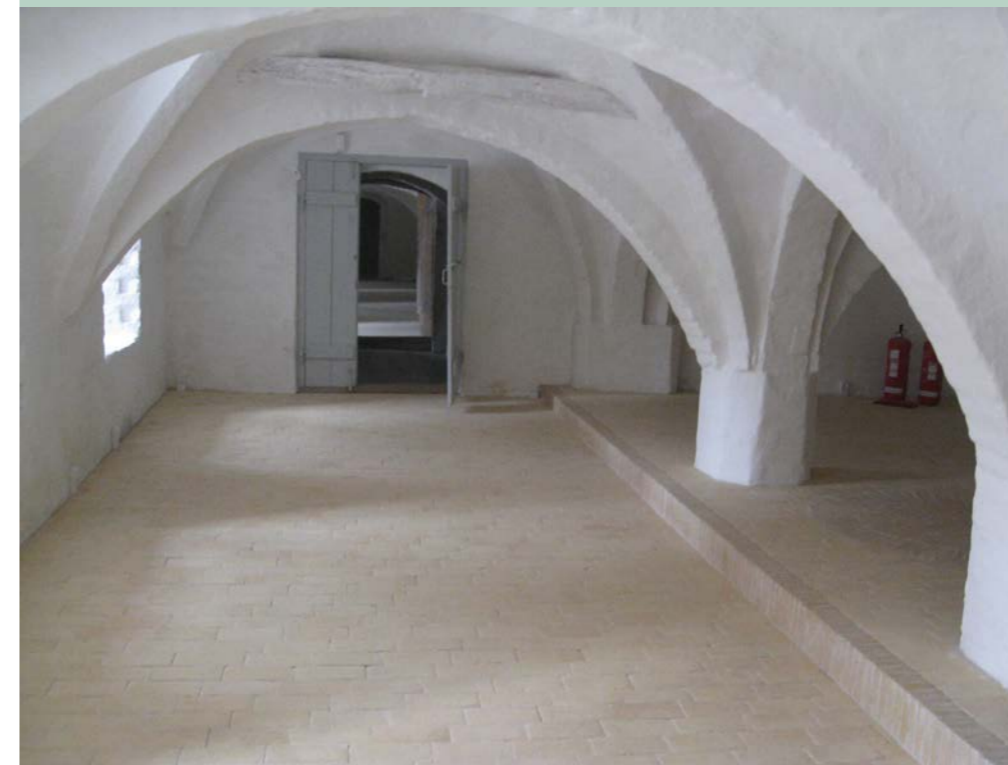
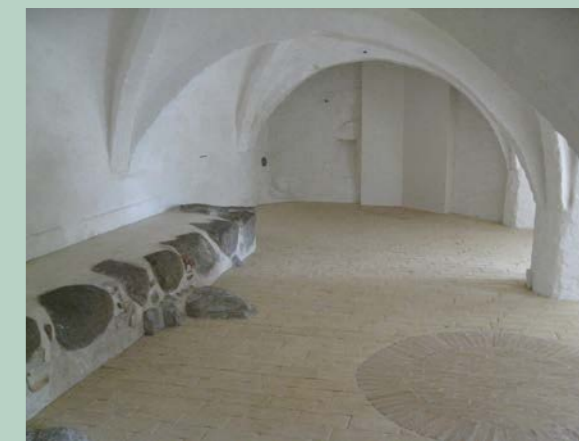
↑ Fortidsminder under jorden nødvendiggjorde et niveauspring i to forskellige gulvniveauer i middelalderkælderens gulv. I det øverste niveau ses en cirkel markeret i den nye gulvbelægning – det er en hilsen til fortiden, fordi der her blev fundet rester af en brønd.

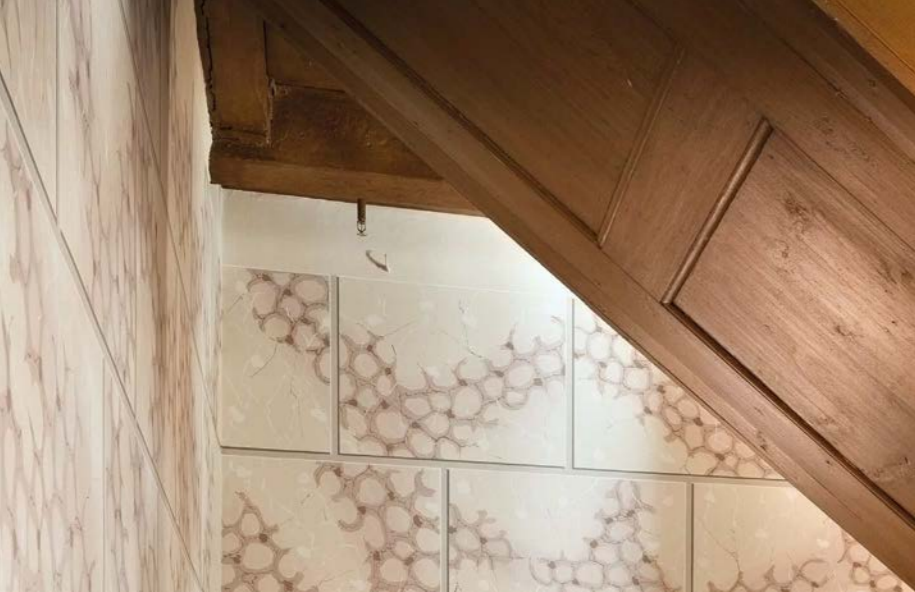
← Vandtågeanlægget er så nænsomt som muligt indpasset i hovedbygningens historiske trapperum. På billedet ses et lille rør, der er malet i samme farve som loftet.

så en eventuel læk ikke giver skader ned gennem huset. På grund af de mange fredningsværdier var det ikke muligt at inddele hovedbygningen i mindre brandceller ved at brandsikre etagedæk og skillevægge, der især er af træ eller bindingsværk. Dog kunne enkelte tværskillevægge på hver etage opfylde krav til brandcelleadskillelse. Herudover blev hovedbygningen og sidehuset brandmæssigt adskilt af en tofløjet metalbranddør med ABDL, dvs. automatisk branddørslukning, så døren kan stå åben, men lukker automatisk i tilfælde af brand. Flere historiske døre i hovedbygningen blev brandsikrede ved at påføre en plade på den ene side af døren. Der er således sat et nyt lag på for at følge det valgte restaureringsprincip om, at man til nød kan tilføre nyt materiale, men af hensyn til fredningsværdierne ikke kan ændre eller fjerne gammelt materiale.

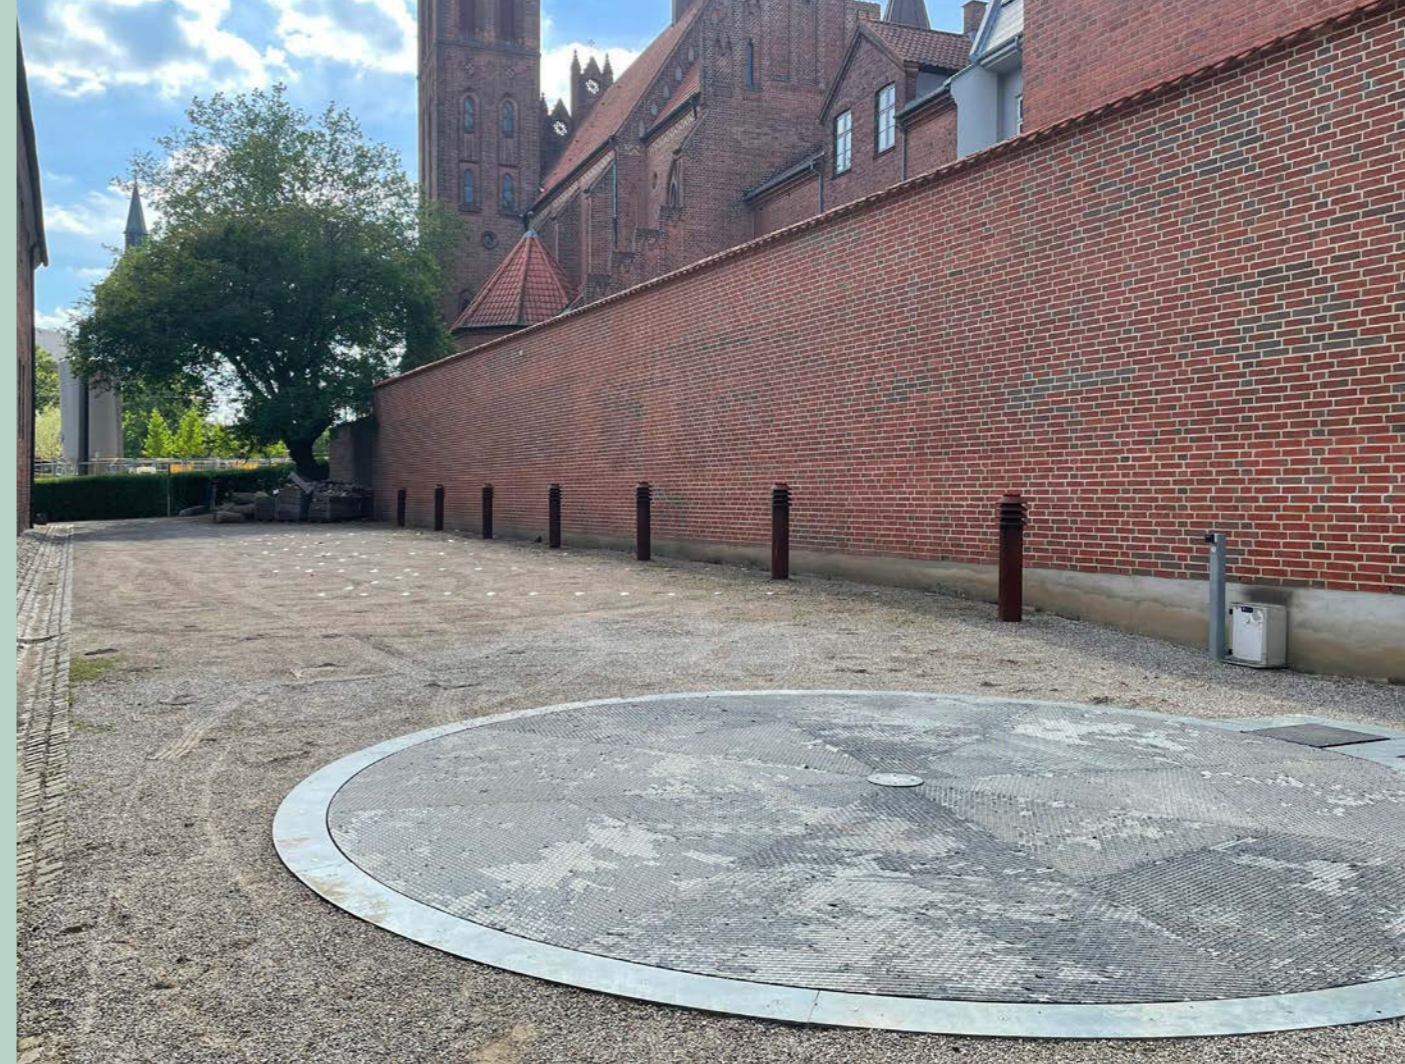
↑ Mobiltelefonbetjent drejeskive til bilister.

dette arbejde skulle der også skaffes tilladelse i forhold til fortidsmindefredningen, og ligesom under de to bygninger dukkede der også her fortidsminder op. Dertil kom, at det pga. den trange plads krævede bilister, der skulle være meget gode til at bakke ud igen – med risiko for at køre ind i den fredede bygning. Det blev løst ved at nedfælde en drejeskive i belægningen, så man blot skal bakke ud af sin bås og dernæst køre fremad (dvs. væk fra indkørslen), hen på drejeskiven og via sin mobiltelefon få den til at dreje 180 grader, så bilen bliver vendt, og man kan køre forlæns ud – det er også en form for bygningsbevaring!

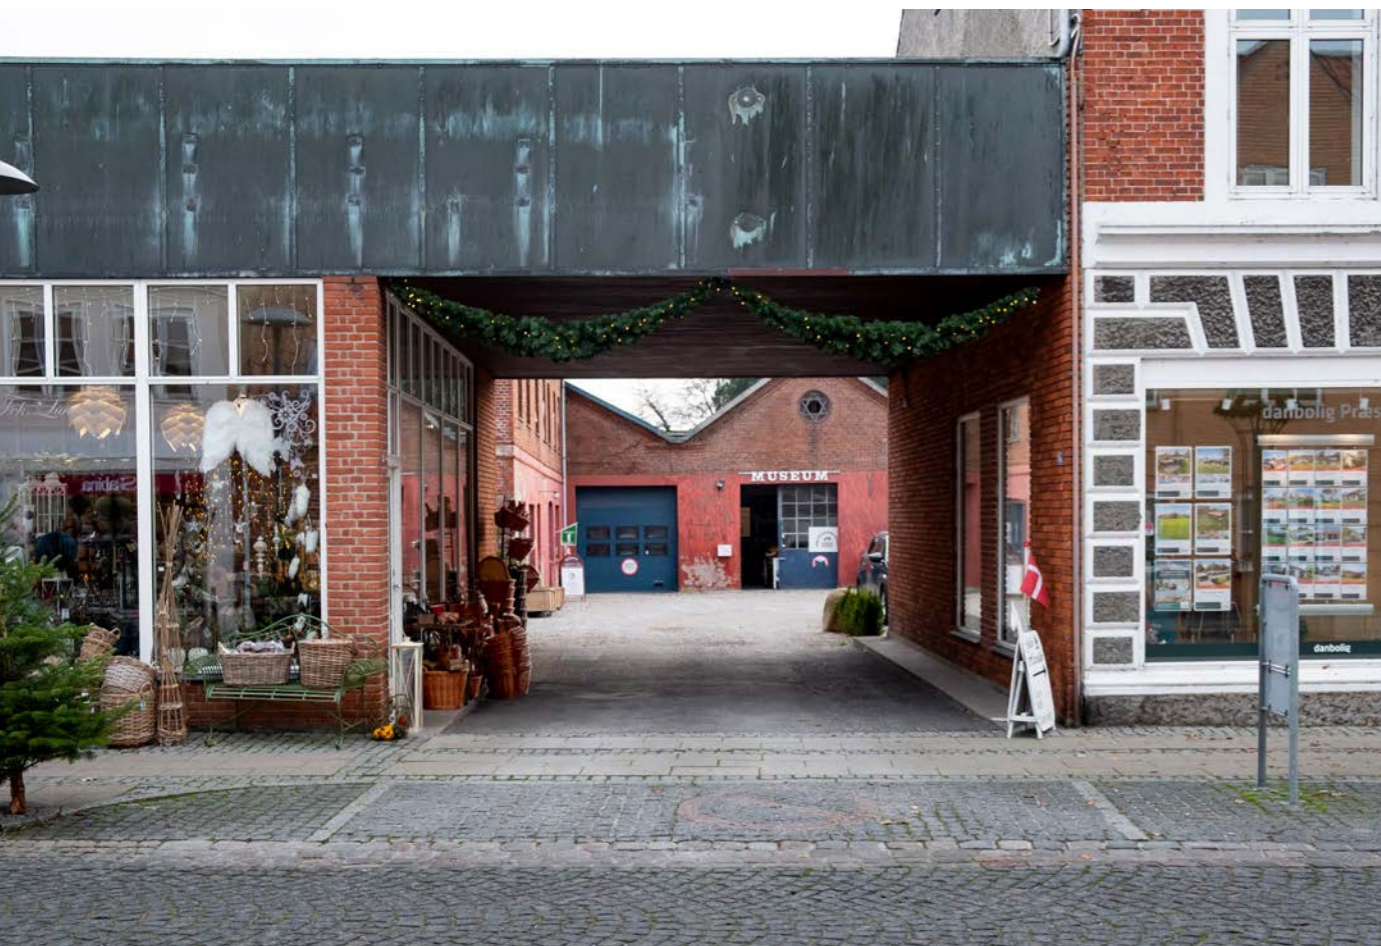
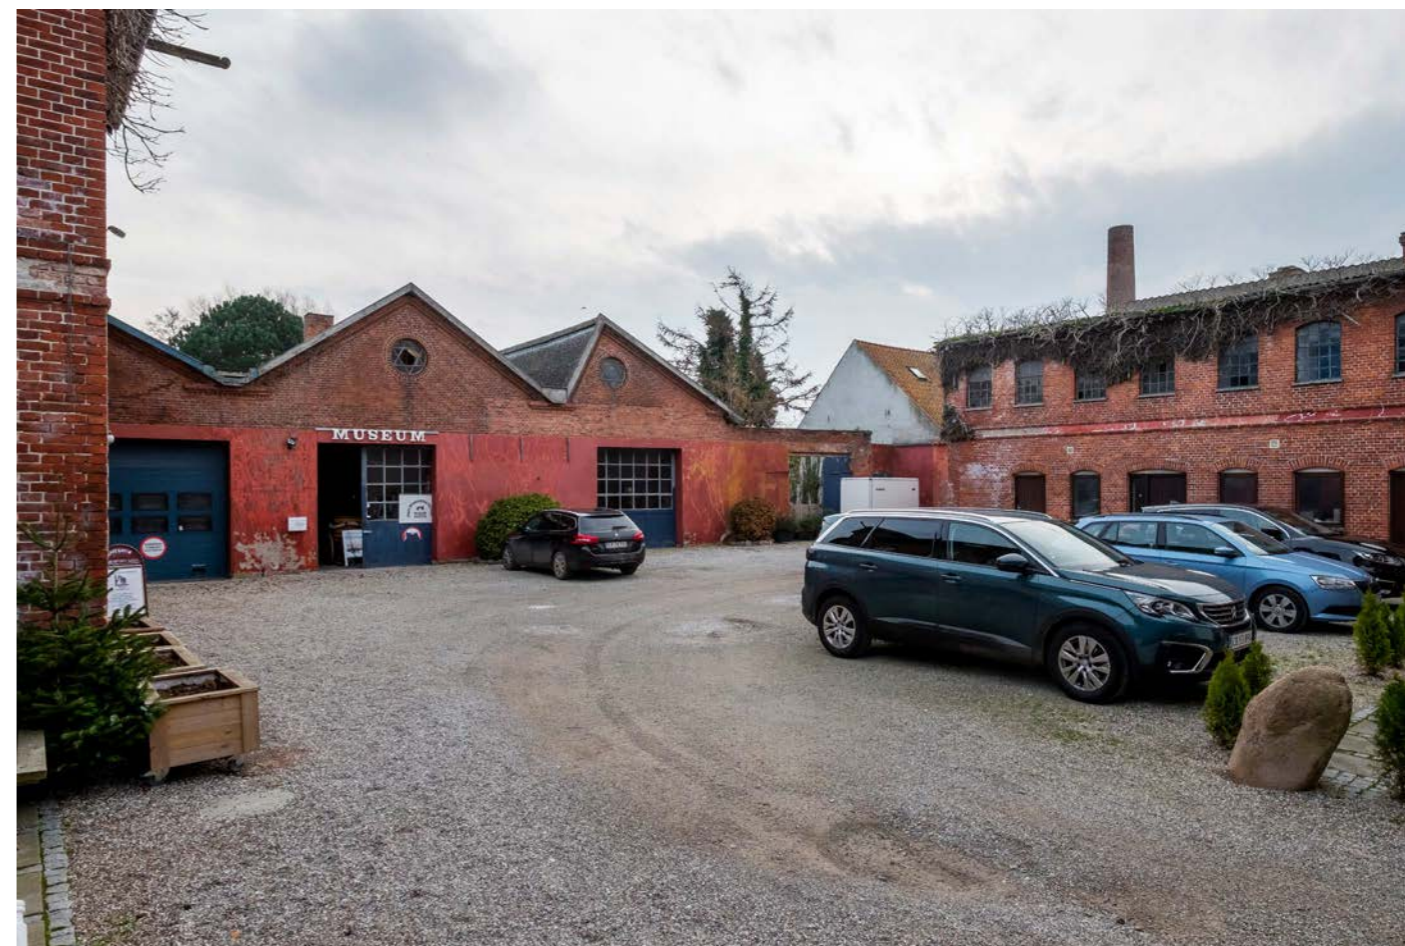
For det andet gav shedtaget udfordringer med brandsikring. Nye vinduespartier i tagets stejle flader kunne ikke udføres, så de kunne godkendes i forhold til brandsmitte, netop pga. de skrå flader – i hvert fald ikke, hvis det skulle være muligt at åbne vinduerne, og det skulle det, fordi de også anvendes til røgventilering.

Brandsmitten var en risiko, fordi den ene række vinduer lå for tæt på naboskel. Det kunne ikke løses bygningsmæssigt, medmindre man opgav vinduer i tagfladen, og det ønskede man ikke – hverken i forhold til bevaringsværdierne eller lysindtaget.

Men problemet blev alligevel løst i kraft af naboens velvilje. Realdania By & Byg købte nemlig byggeretten på en 2,5 m bred bræmme på nabogrunden og fik efter aftale med ejeren tinglyst, at naboen i al fremtid ikke må bygge her for at sikre tilstrækkelig afstand mellem bygningerne på de to matrikler, så brandsmitte ikke kan forekomme.

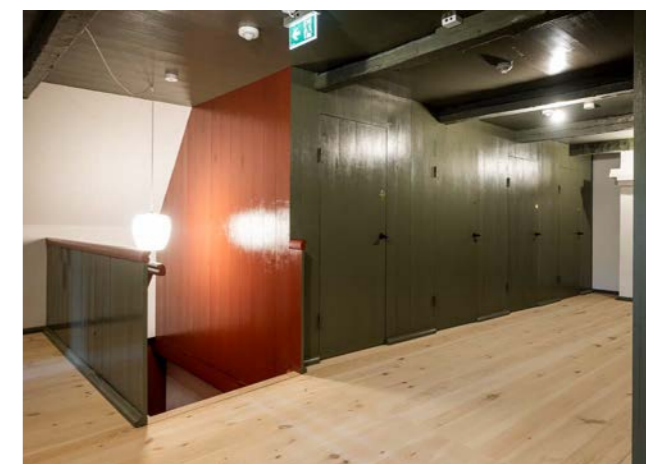
← I stuehusets gennemgående gang, dielen, i stueetagen er en ældre dør [til højre i billedet] blevet brandsikret med både brandhæmmende maling og en pladebeklædning, der vender ind mod det tilstødende rum. I det lille vindue ved siden af døren er det gamle glas bevaret, selv om det ikke kunne godkendes i forhold til brand. Der blev derfor etableret et forsatsvindue med brandsikkert glas på den side, der vender væk fra dielen, så det gamle vindue med sin historiske rude kunne bevares.

kunne sættes i, så der i dag fra alle rum er mindst ét vindue, der kan bruges som redningsåbning. I begge huse blev nogle af de oprindelige døre sat i stand og brandsikret ved at montere brandhæmmende plader på bagsiden, dvs. på dørenes mindst fine side. I stuehuset blev flere af de historiske døre i stueetagen herudover malet med brandhæmmende maling og fik brandpasta monteret i karmene. Dvs. at døre og karme blev tætnet, så de i længere tid end ellers kan forhindre røg og ild i at sprede sig. Der blev givet tilladelse til, at dørene kunne males med linoliemaling oven på den brandhæmmende maling, så overfladen blev smukkere og mere historisk korrekt, mens brandpastaen ikke måtte males over.

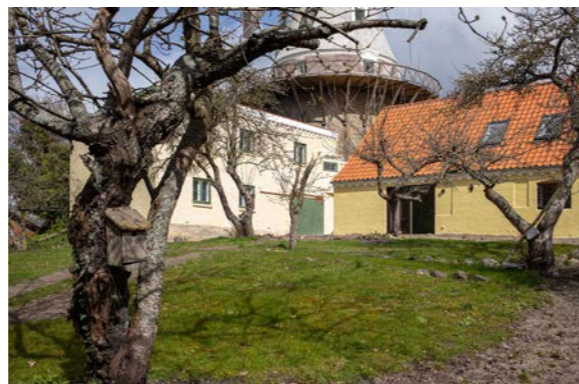
→ Dyrehave Mølle med tilhørende bygninger udgør et samlet kulturmiljø. Til højre ses stuehusets tag, i midten vognporten og til venstre møllen med det sammenbyggede magasin, der i dag er indrettet til erhverv samt et forsamlingslokale, hvor der af brandhensyn højst må være 50 personer.

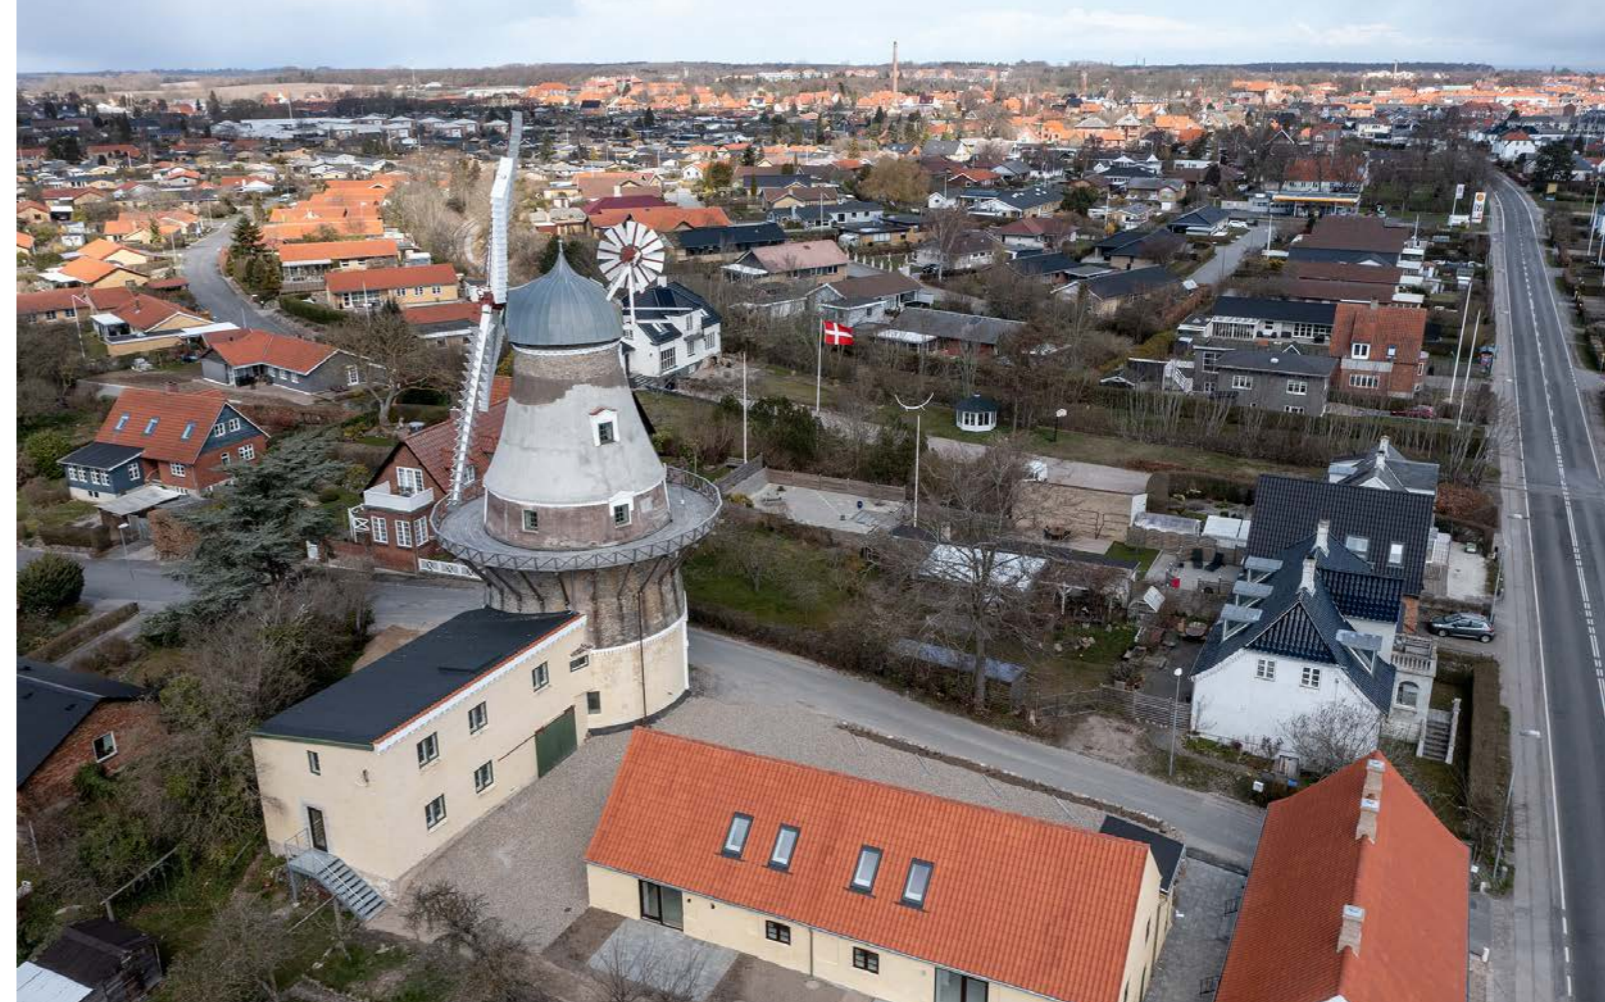
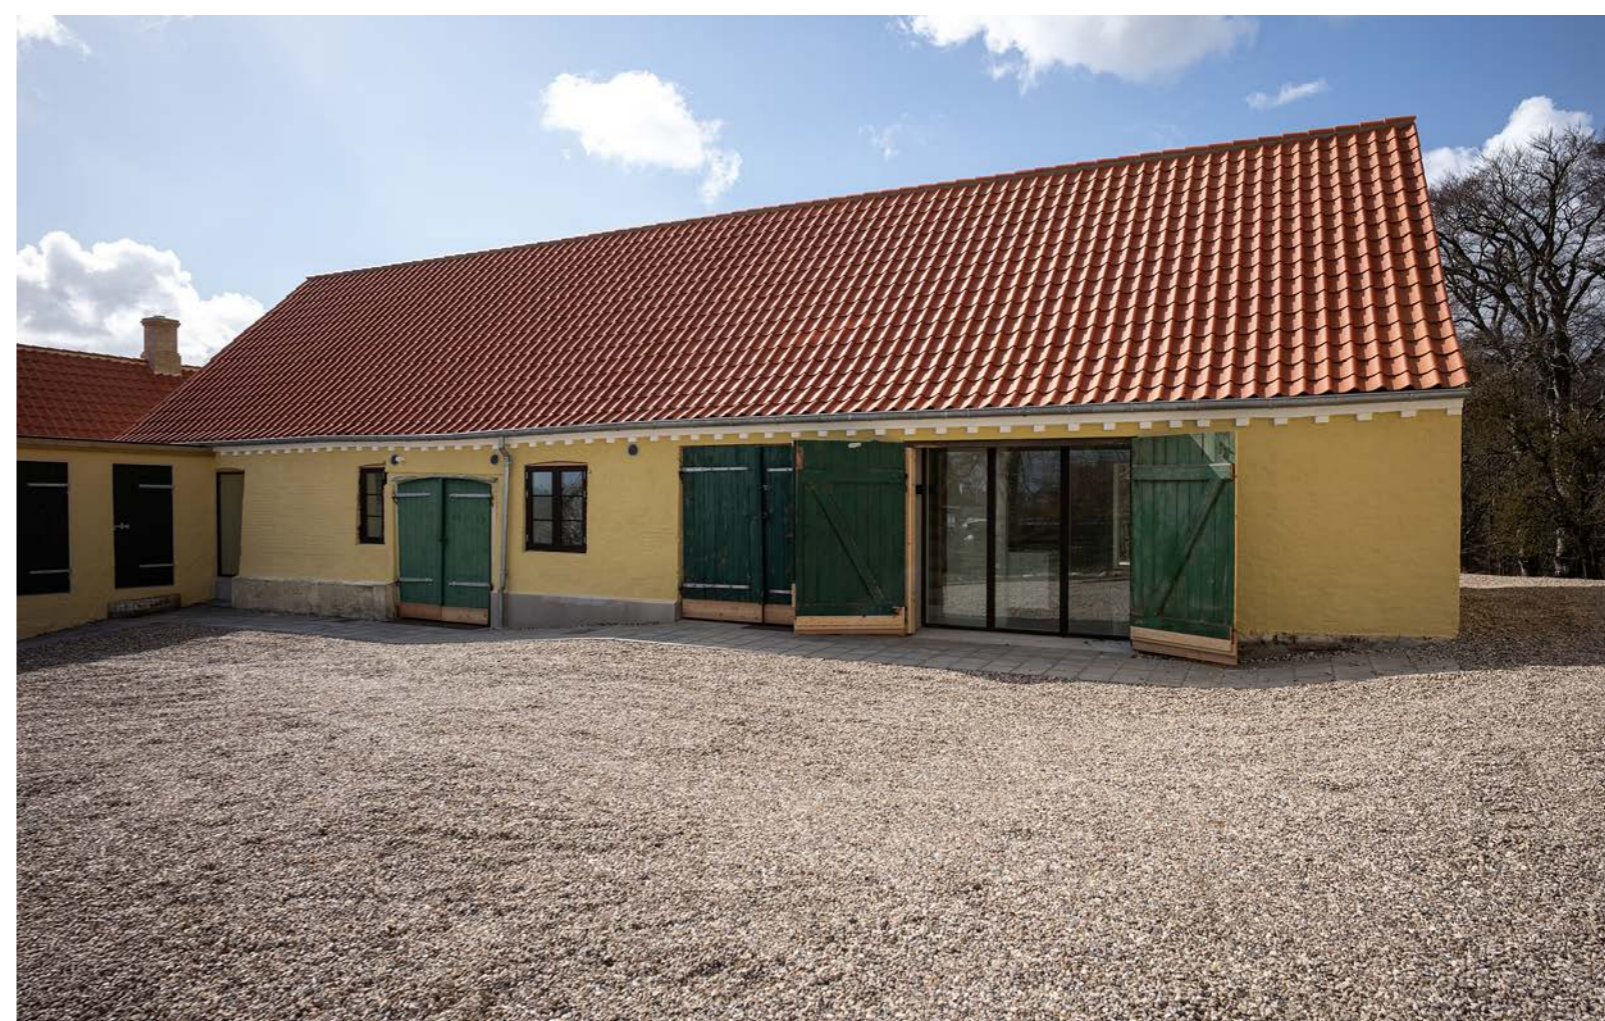
→ Vognportens gamle ydermure måtte igennem omfattende istandsættelse, men de er i dag med til at fastholde det historiske miljø.

I vognporten var det ikke kun tagkonstruktionen og tagdækningen, der blev skiftet ud, for terrændækket skulle også fornyes. Også det afstedkom krav til bl.a. isolering, og derfor blev det nye terrændæk ganske tykt (60-70 cm). Det betød, at der skulle graves så meget ud, at man kom under niveauet for de oprindelige fundamenter, som dermed blev ustabile. Det blev derfor nødvendigt at underfundere ydermurene. Ifølge statiske beregninger skulle selve murene, der kun er halvstensvægge med nogle supplerende helstenspiller, også forstærkes. Det endte derfor med nogle meget omfattende sikringsarbejder af det gamle murværk, og i praksis står der i dag bag facaderne et moderne hus, der støtter de gamle teglmure – ellers kunne de forskellige krav ikke overholdes.

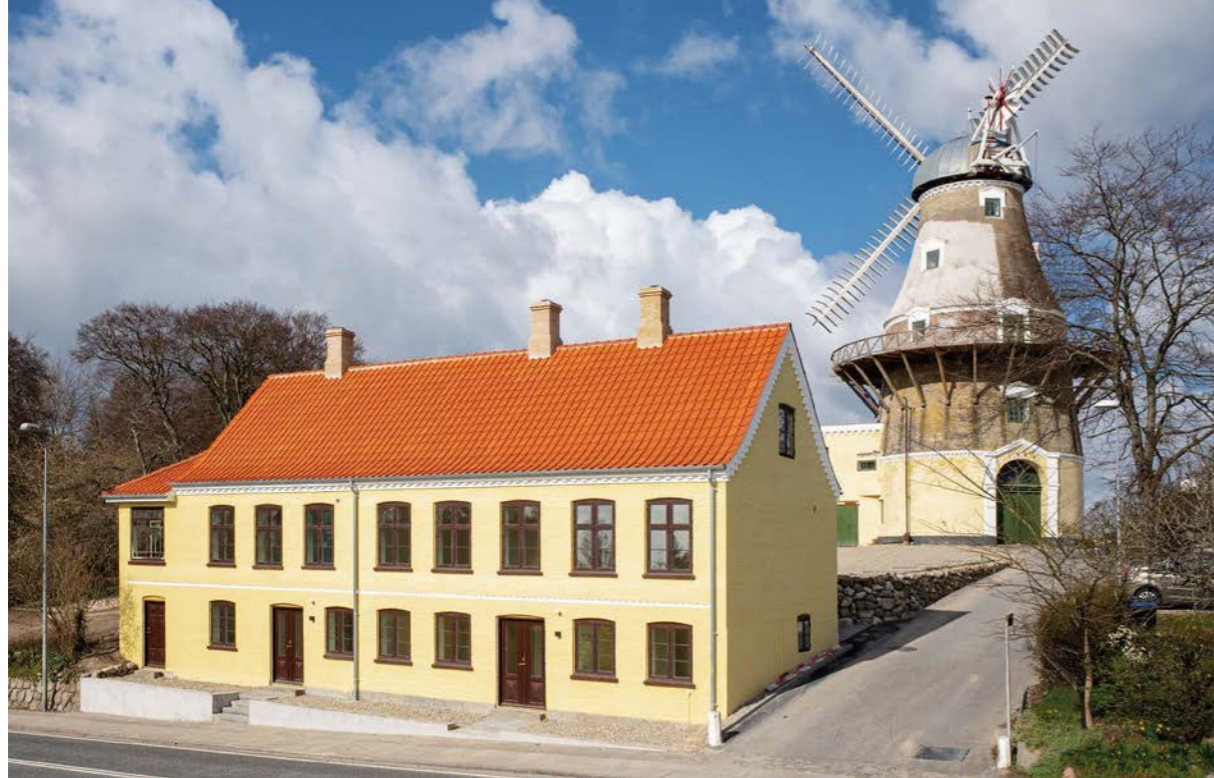
→ I den tidligere vognport er der i dag indrettet to lejligheder. Både tag, terrændæk og ydervægge har fået efterisolering, og der er sat glas i de gamle portåbninger.

Vognporten er ligeledes bevaringsværdig, men også her valgte Realdania By & Byg at undlade at søge om dispensation for isolering og i stedet isolere efter Bygningsreglementets krav. Hele tagkonstruktionen blev fornyet, så det var let at indpasse isoleringen i de nye bygningsdele, og som i møllerboligens tag blev der anvendt træfiber. I vognporten var en indvendig isolering af ydervæggene ikke noget problem, da der her aldrig har været dekorative detaljer. Her blev valgt en indvendig isolering efter en klassisk metode med en ny indervæg og isolering mellem denne og ydermurene.

Men kravene til isoleringstykkelse fik afledte effekter. Det indvendige areal blev mindre, fordi isoleringen stjal noget af det tidligere gulvareal, og huset blev tættere og fik derfor behov for mere end den naturlige ventilation, der kan skabes ved at åbne vinduerne og lave gennemtræk. I vognporten blev der derfor også etableret et ventilationsanlæg.

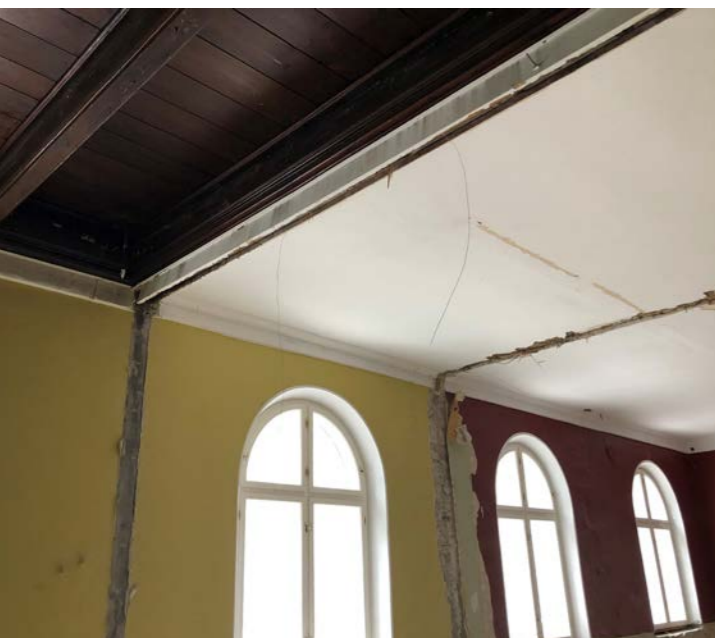
→ Søetatens Pigeskole blev indviet i 1859 som skole for flådens mandskabs døtre. Den statelige bygning ligger midt i Nyboder i København, men er ukendt af mange, fordi den ligger tilbagetrukket fra gaden og skjult bag mure.

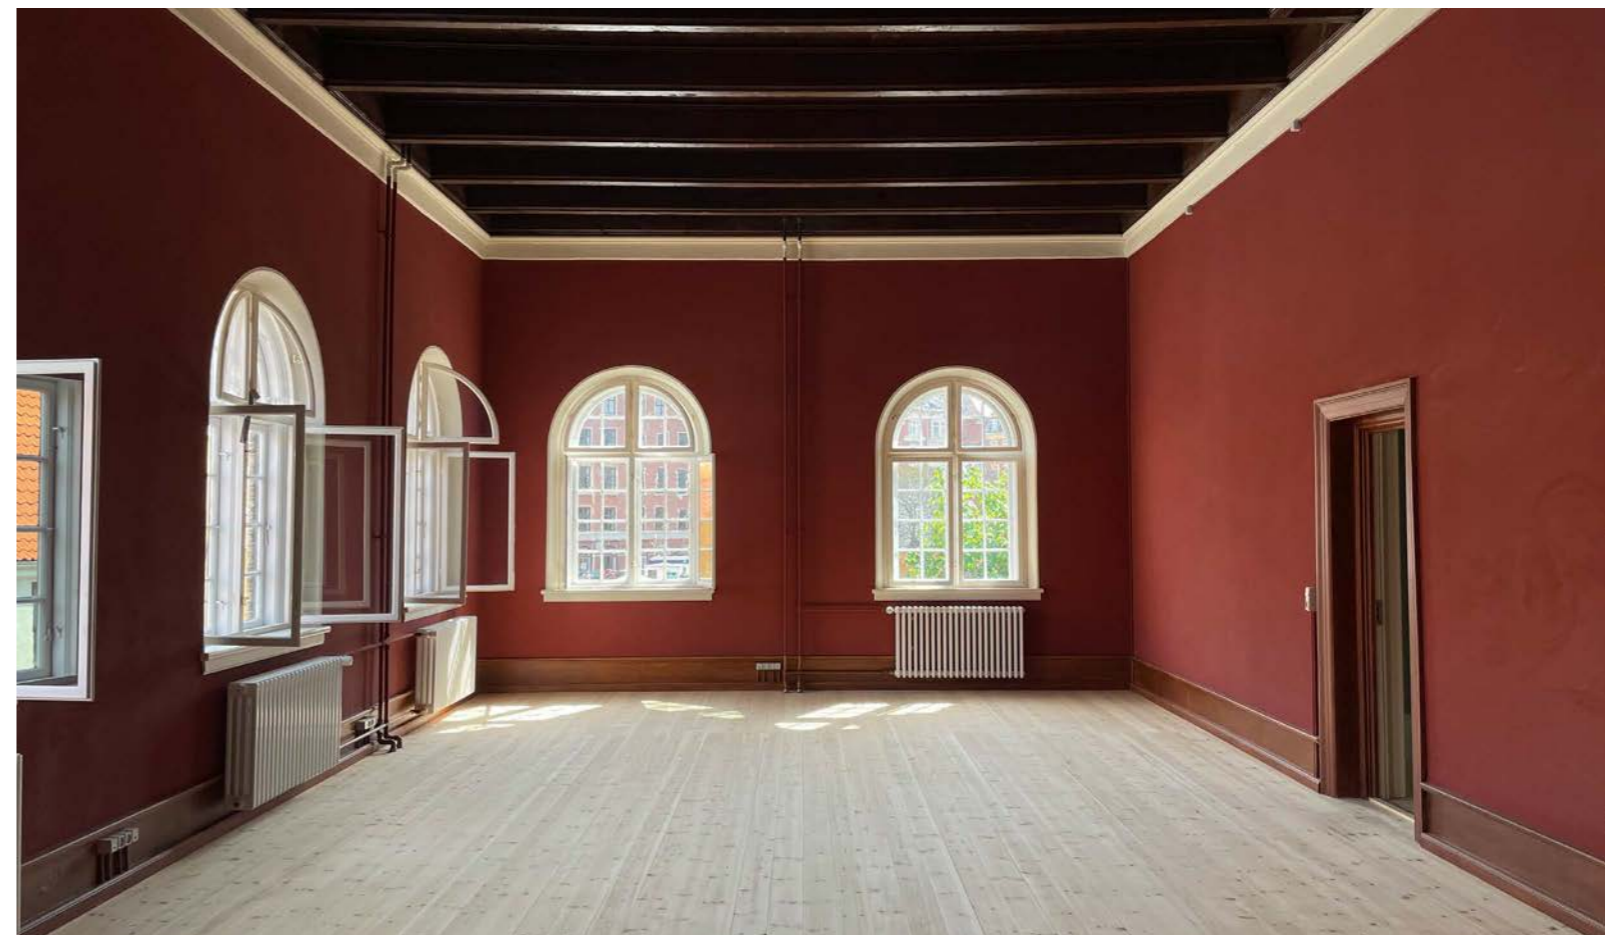
↑ I kontorerne, der oprindeligt var skolestuer, var der på et tidspunkt udført pudsede lofter, som skjulte de oprindelige bjælkelofter. Det blev med fredningsmyndighedernes tilladelse besluttet at fjerne pudslofterne for at genskabe de oprindelige rum så vidt muligt. Men beslutningen fik konsekvenser, for puds indeholdt PCB.

Et andet problem var fundet af PCB, som også krævede særlige forholdsregler. Inden ombygningen skulle det undersøges, om bygningen indeholdt PCB, og det gør bygninger som regel, fordi PCB især i byerne findes i luften – den kan således komme ind i en bygning fra andre bygninger. Undersøgelsens resultat skulle anmeldes til kommunen, og hvis der blev fundet PCB-holdige materialer, skulle de fjernes og bortskaffes efter særlige regler eller forsegles. PCB afdamper i luften og kan f.eks. sætte sig i maling og puds, og problemet i Pigeskolen kunne løses ved at male de PCB-holdige materialer over og på den måde indkapsle PCB'en. Modsat asbesten kan man efterfølgende godt bore huller o.l. uden risiko.

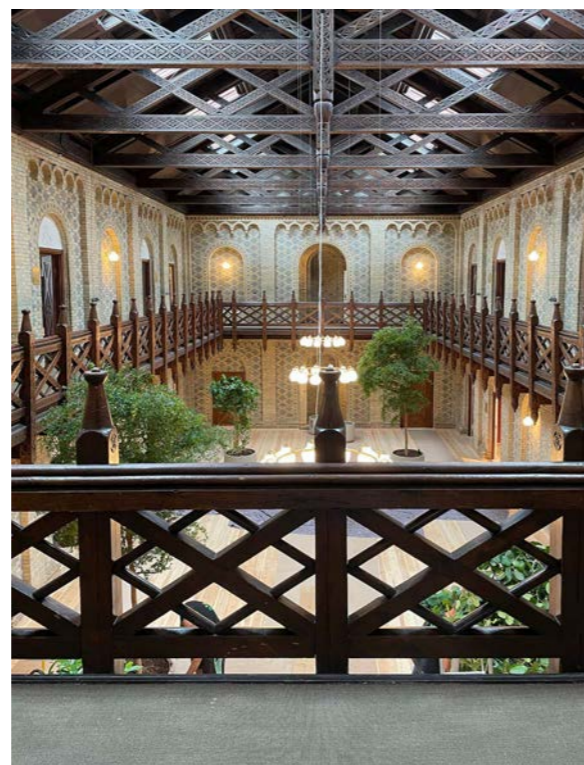
↑ Efter fjernelsen af de PCB-holdige pudslofter er de oprindelige bjælkelofter igen blevet synlige.

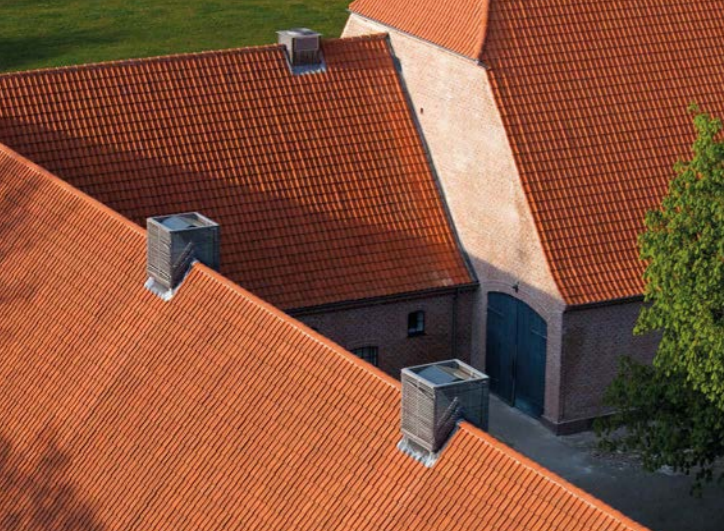
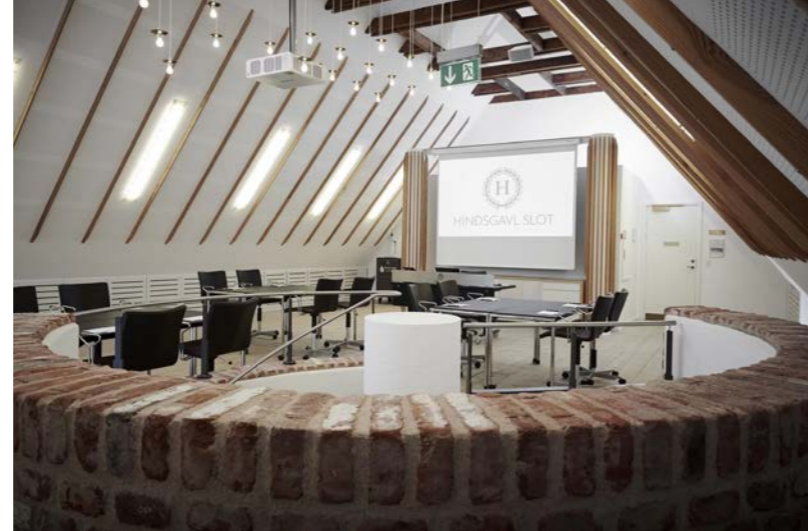
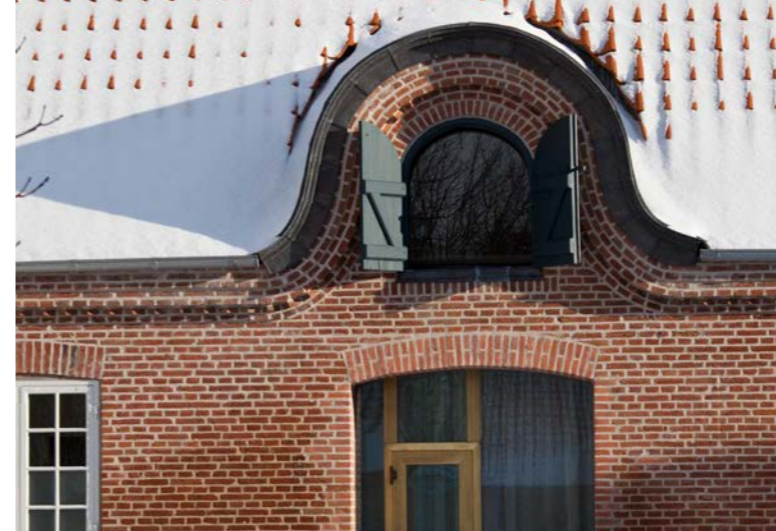
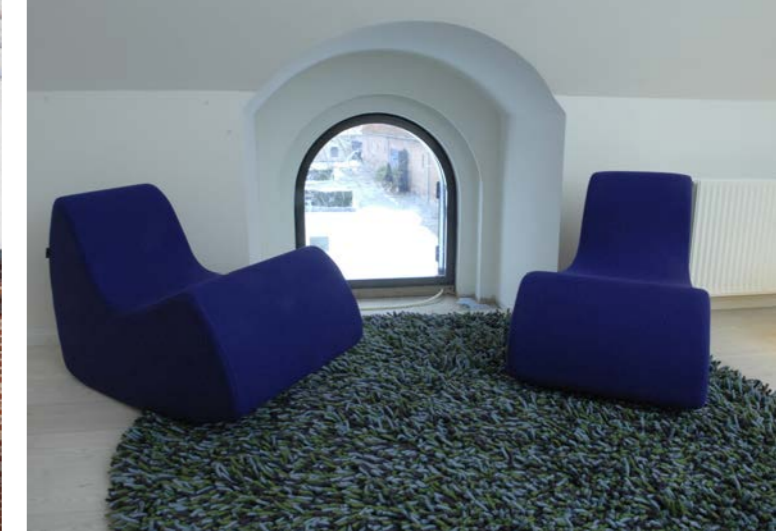
↑ I staldbygningernes tagryg fandtes en række typiske udluftningshætter, der blev bygget om til nye rytterlys, så der kom mere dagslys indenfor i møderummene.

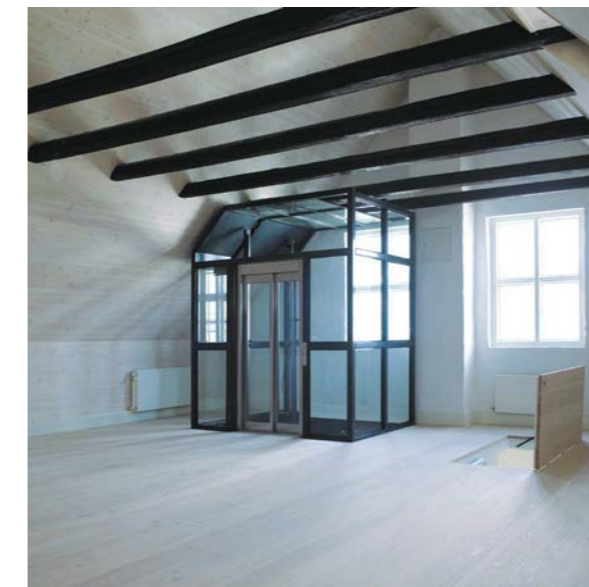
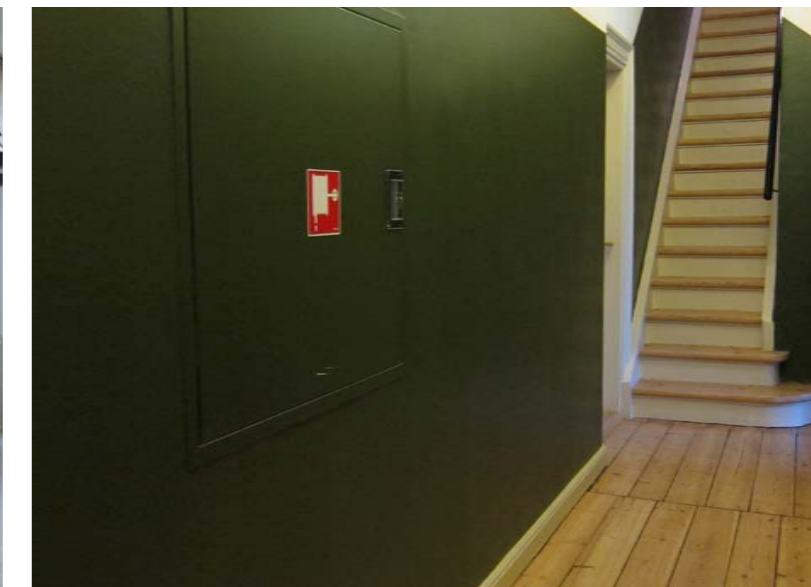
↑ Der skulle gode idéer og en dispensation til for at få opført elevatoren, der med sin glasskakt og friholdelse fra loft og vægge står frit i rummet i Bindsbølls Rådhus i Thisted.

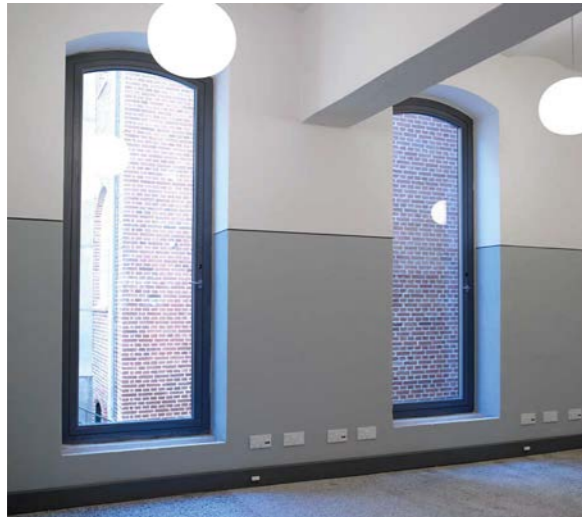
← I baghuset i tinghuset i Esbjerg, hvor arresten lå, blev de små cellevinduer udskiftet med store vinduer i 1970'erne, og det betyder, at rummene i dag får dagslys nok til, at de kan bruges som kontorer. Realdania By & Byg har sat nye vinduer i.
