Transformation af historiske bygninger

– løsninger og erfaringer fra praksis

Realdania

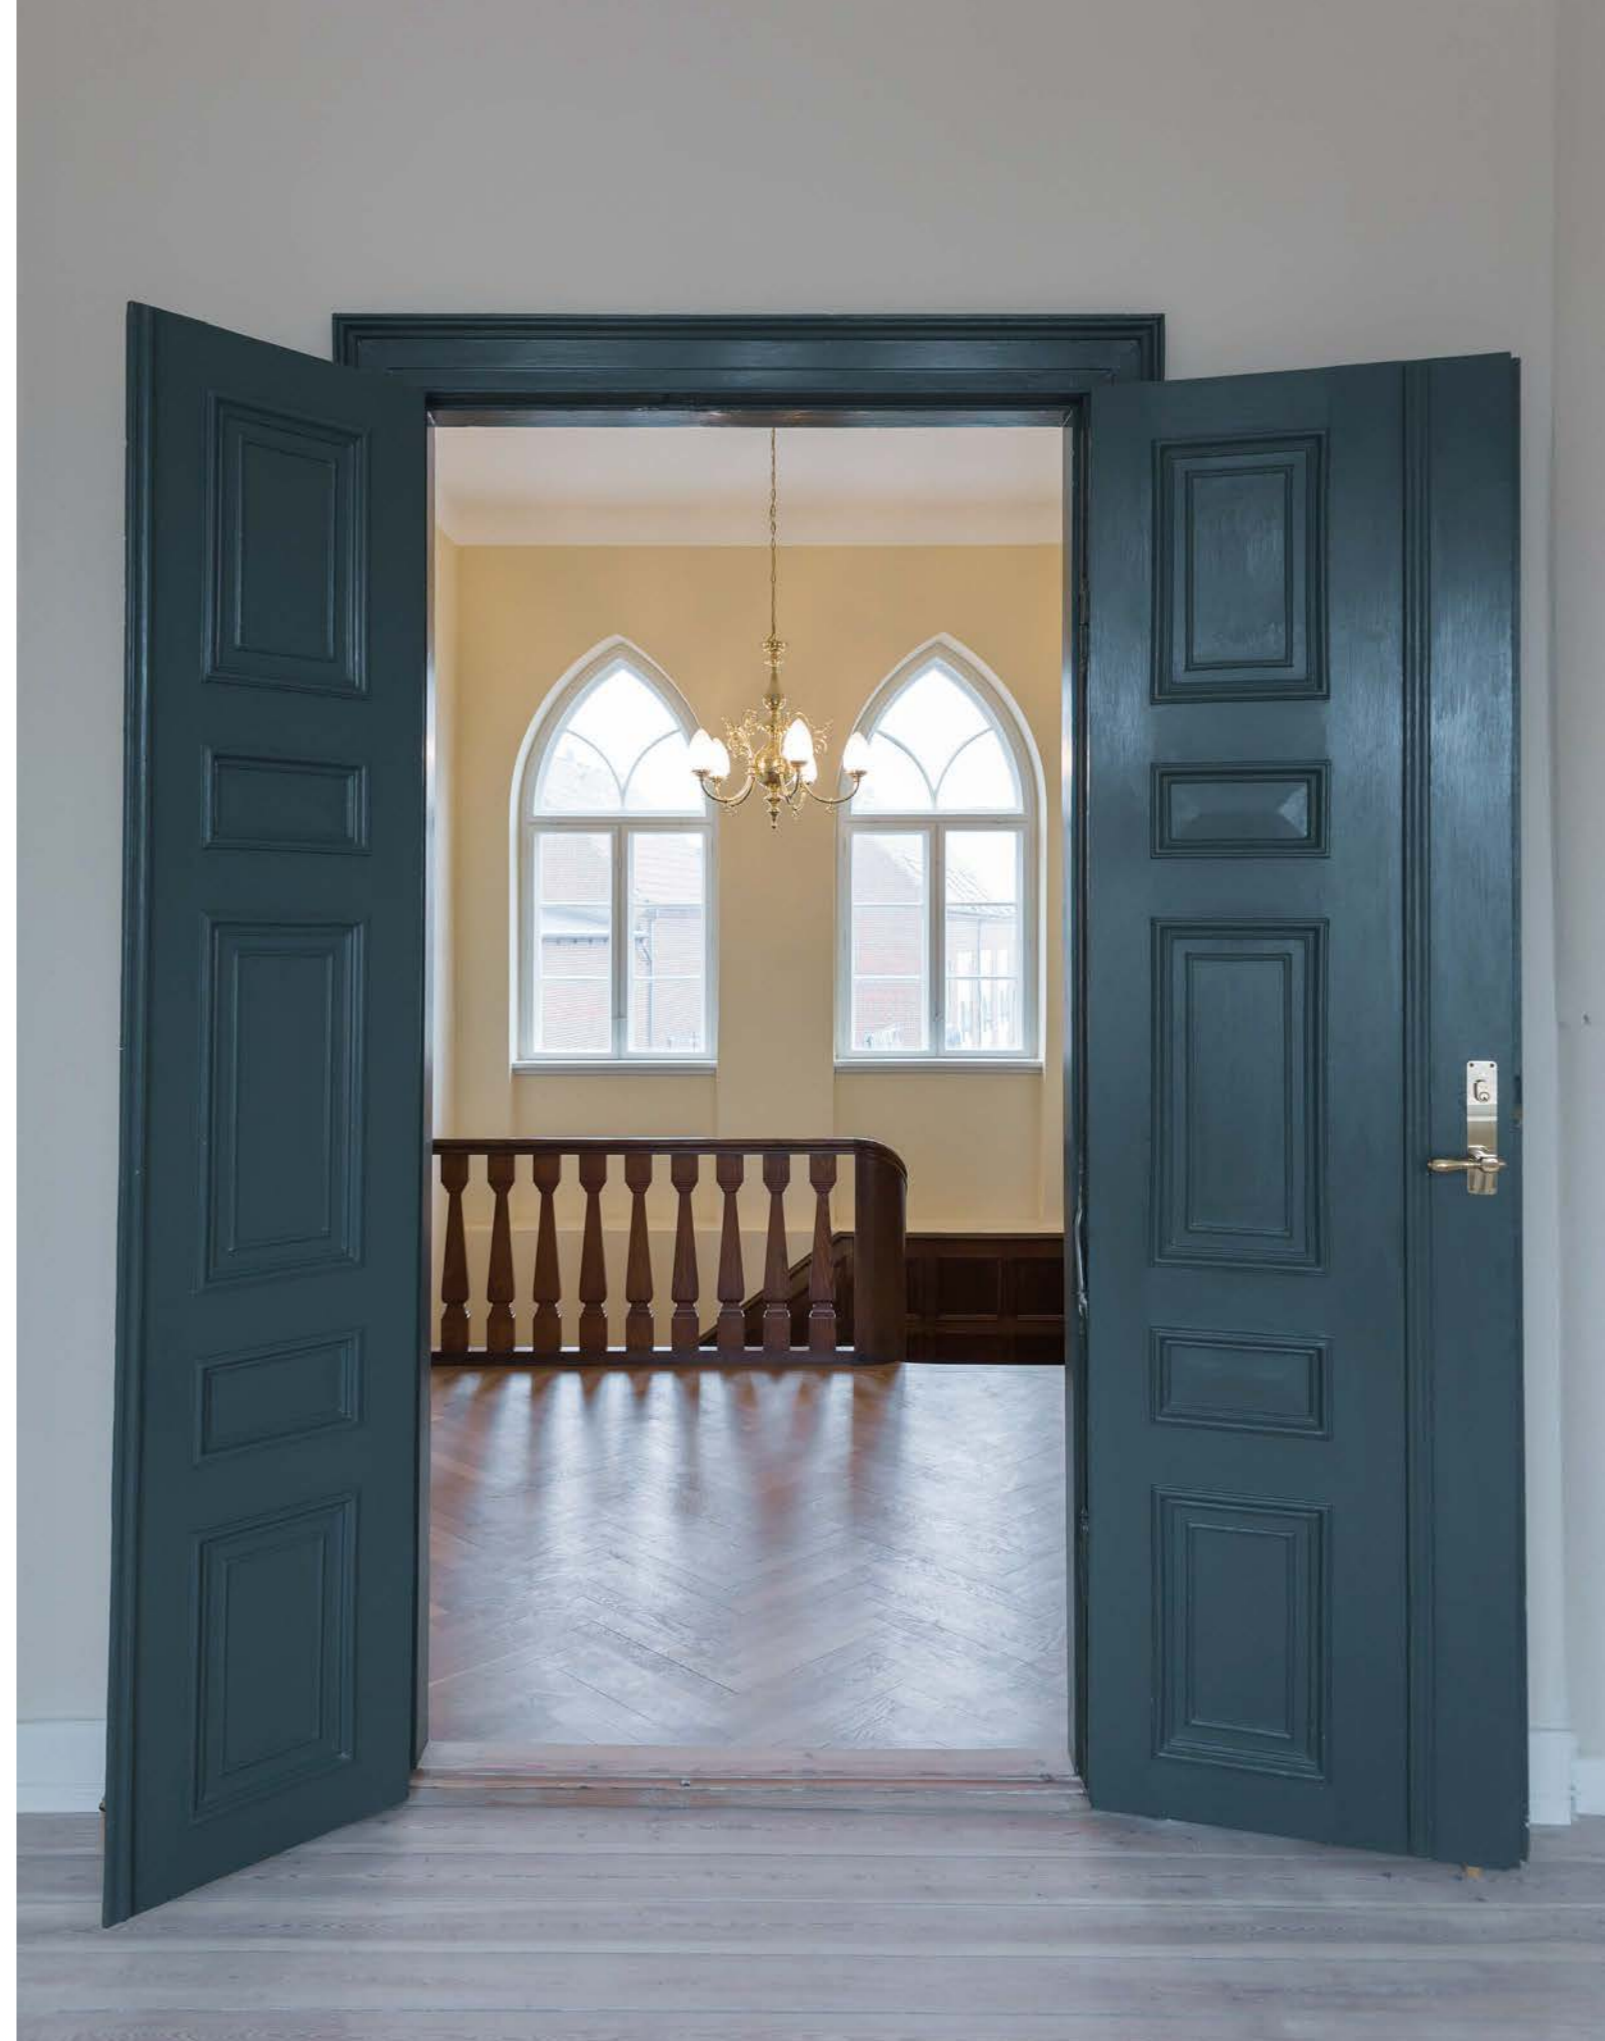
→ For at brandsikre de gamle døre i Kornerups Rådhus i Vordingborg uden at ødelægge bevaringsværdierne er de malet med brandhæmmende maling, der er indfarvet i den rigtige farve. I karmene er indfræset nogle riller, hvor der er lagt brandpasta, der ligesom brandmalingen skummer op, hvis det brænder, og dermed tætnet døråbningerne.

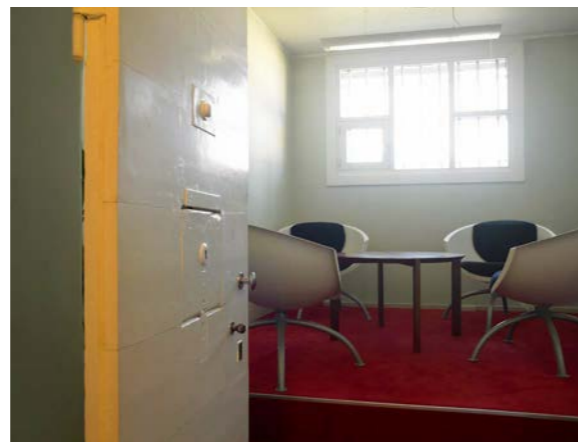
→ Mens projekteringen og restaureringen af Meldahls Rådhus var i gang i Fredericia, var der et byrådsmedlem, der sad i kørestol, og han "prøvekørte" adgangsforholdene, bl.a. om det var muligt at komme ind gennem de forholdsvis smalle døre til de gamle celler. Dørene er nemlig ikke brede nok til at opfylde vore dages krav, men det blev alligevel godkendt, fordi han faktisk kunne komme rundt i kørestolen uden problemer. De gamle cellevinduer er for små til at give den påkrævede mængde dagslys indenfor, så cellerne kan ikke anvendes som kontorer, men bruges i dag som kopirum, depot, toiletter og møderum.
